腰痛予防のための職場巡視

「あきたさんぽ」26 号(2006 年 5 月刊)

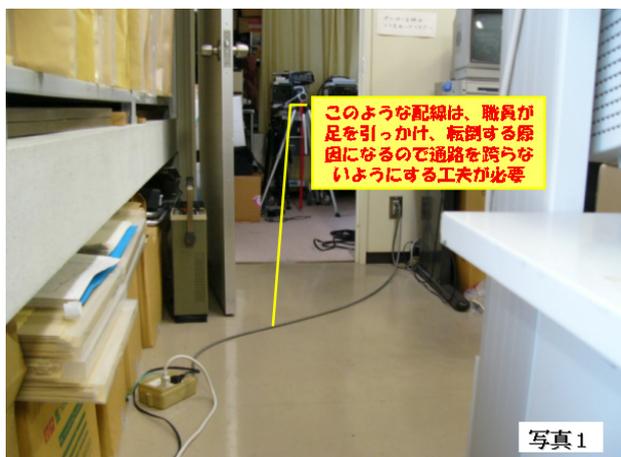
作業床面はできるだけ凹凸がなく，防滑性，弾力性，耐衝撃性および耐へこみに優れているかどうか確認する必要がある．また，床面に限らず，配線コードが通路を横切っていたり（写真 1），戸のレールが浮き上がっていたり（写真 3），通路に段ボール箱などが置いてあったりすると（写真 7），大きな荷物を運んでいる際に足下が見えず，転倒事故や打撲事故につながり易い．その上通路が狭く，その周辺に様々な物が存在すると（写真 5），腰痛の発生どころか，とっさの時に大惨事を引き起こす可能性もある．

腰痛の予防対策として、作業環境管理の面から、①筋・骨格系の活動状態を良好に保つために作業場内の温度管理や作業者の保温に配慮すること、②作業中の転倒、つまずき等により腰部に瞬間的に過大な力がかかることを避けるために適切な照明および作業床面を保つこと（写真 1～3）、③不自然な作業姿

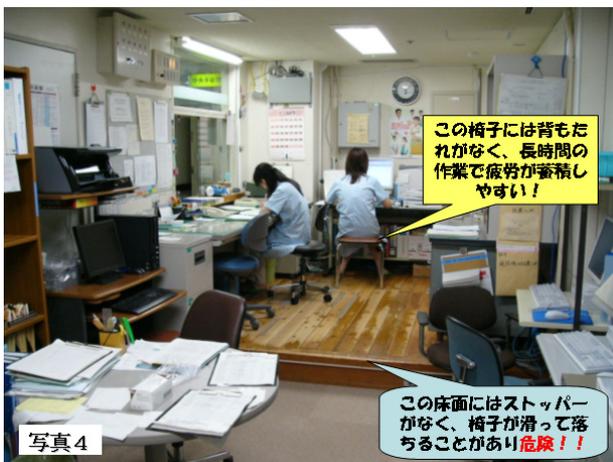
また，設備配置においても，適正な作業姿勢や作業位置が確保できるように背もたれのある椅子（写真 4, 5）や机の下（写真 6）などに注意を払う必要がある．このように，通常の事務所といえども，腰痛予防の視点あるいは地震・火事などの緊急災害時を想定した観点から眺め直すと，再配置を考慮せざるをえない箇所に気付くかもしれない．

勢、動作を避けるために作業空間を十分に確保すること、適切な作業位置、作業姿勢、高さ、幅等を確保(写真4~6)することができるよう設備の配置に配慮することが挙げられる。
